富田林市庁舎耐震調査業務
調査報告書

平成29年
富田林市

富田林市庁舎耐震調査業務：調査報告書

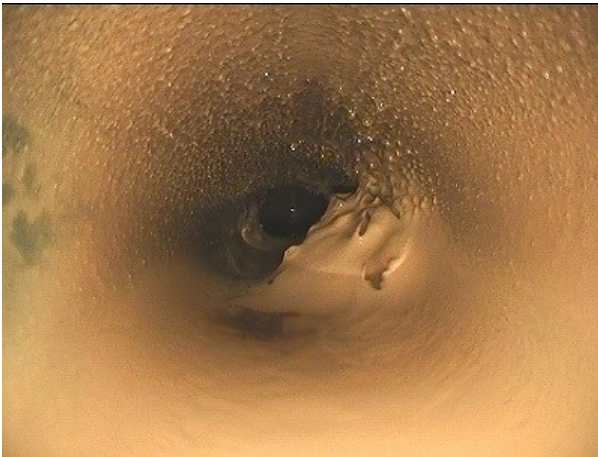
写真1：給水管内部の状況写真：内視鏡調査

受水槽から高置水槽に至る大口径の配管や、高置水槽以降の主管についての腐食は比較的少ないと思われる。ただし、バルブ周辺や口径が細くなる枝管分岐部分に激しい腐食が認められ、錆瘤の拡大に伴って配管内の閉塞が進行しつつある(写真1・2)。配管の接続部にはサビの拡大が認められる(写真3)。

減厚による配管そのものの破損の恐れは少ないが、配管内部の腐食や錆により、比較的近い将来において給水不良や漏水の発生、およびさらなる赤水の発生が懸念される。

本件では計画更新年数を大幅に超えていることもあり、更新を行うことが望ましいと考える。

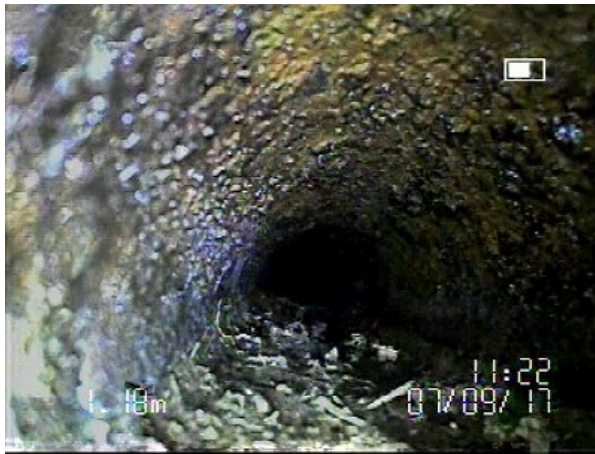
写真 1：汚水排水管内部の状況写真：内視鏡調査

配管内における異物の付着が激しく確認された(写真 1・2)。尿石等により配管の閉塞が進んでおり、今後は排水不良や詰まる頻度の加速度的な増加が懸念される。

まだ計画更新年数には達してはいないが、予想以上に劣化している配管内の状況を勘案すると、腐食に強い排水用鋳鉄管を使用して更新を行うことが望ましいと考える。

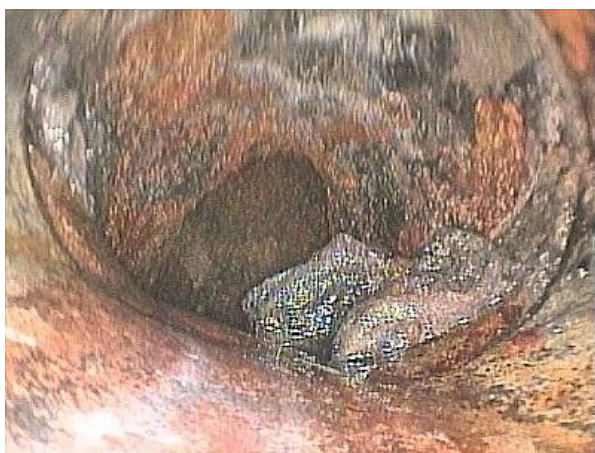
写真 1：雑排水管内部の状況写真：内視鏡調査

配管内の錆瘤の拡大に伴って配管内の閉塞が進行しつつあり、排水不良や詰まる頻度の増加が懸念される(写真1・2)。

現状においては、今までに配管の詰まりを改善するために洗浄工具が使用されてきたと思われるが、その影響と思われる配管内部の摩耗が見受けられ、既に配管が破れかけている箇所もある。既に計画更新年数も経過していることもあり、更新を行うことが望ましいと考える。

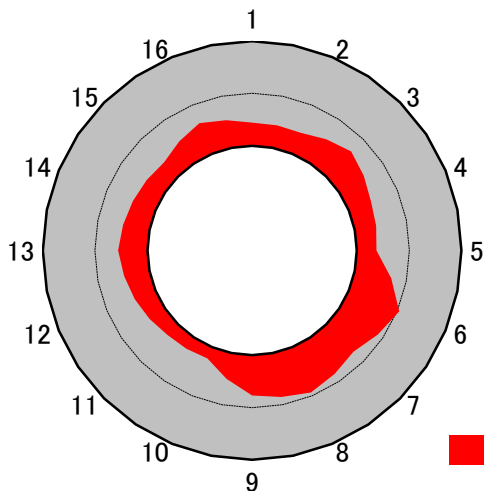
直管部において、腐食により配管内の肉厚が半分程度にまで減少している箇所が多く見受けられ、部位によっては既に破断した漏れ跡も確認できた。左図は超音波調査で得られた配管の断面状況である。この図において、赤の部分が減厚が生じている範囲であり、肉厚が最も薄い箇所(6の部分)では、元の厚さ4.2ミリであるところが、厚さ2ミリ程度まで減少している。

さらなる腐食の進行により配管に穴が開き、悪臭の漏洩が発生することが懸念される。既に計画更新年数を経過していることもあり、更新を行うことが望ましいと考える。

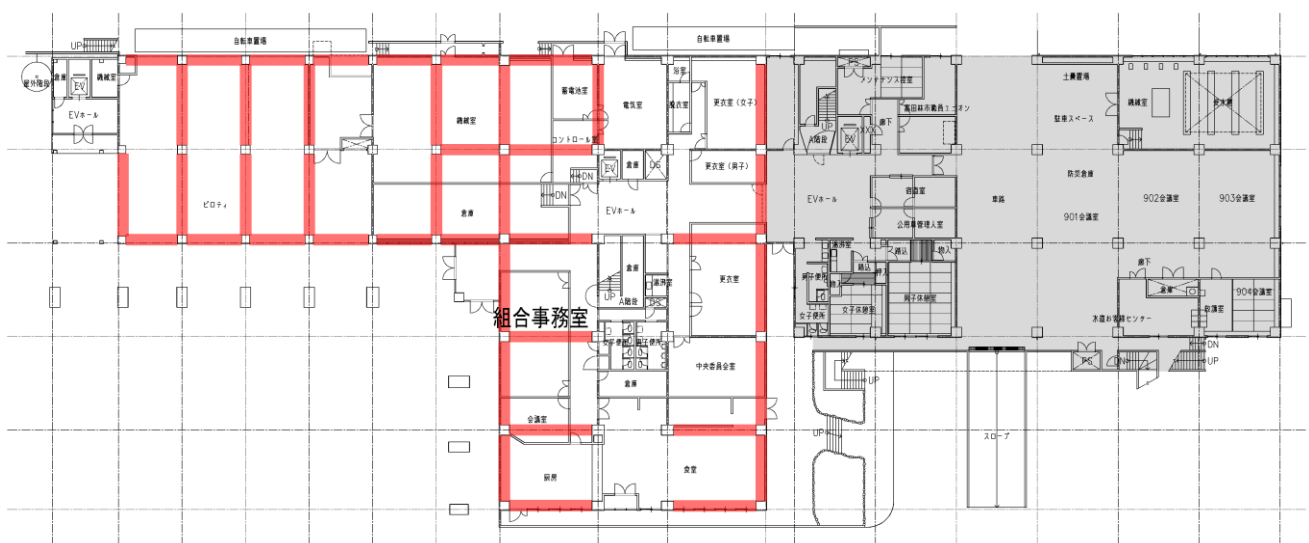
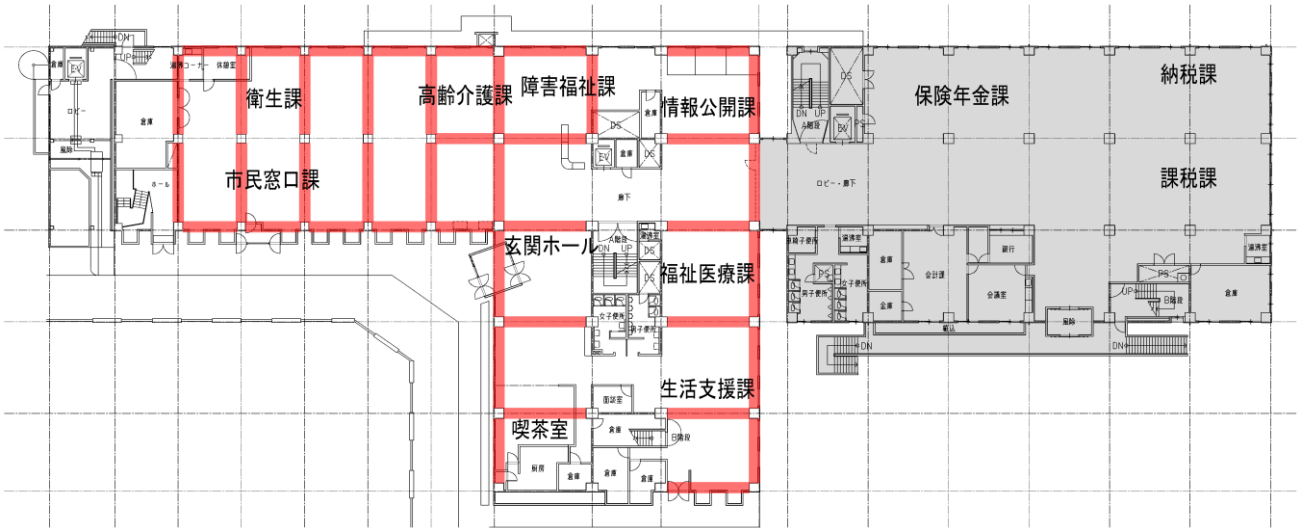
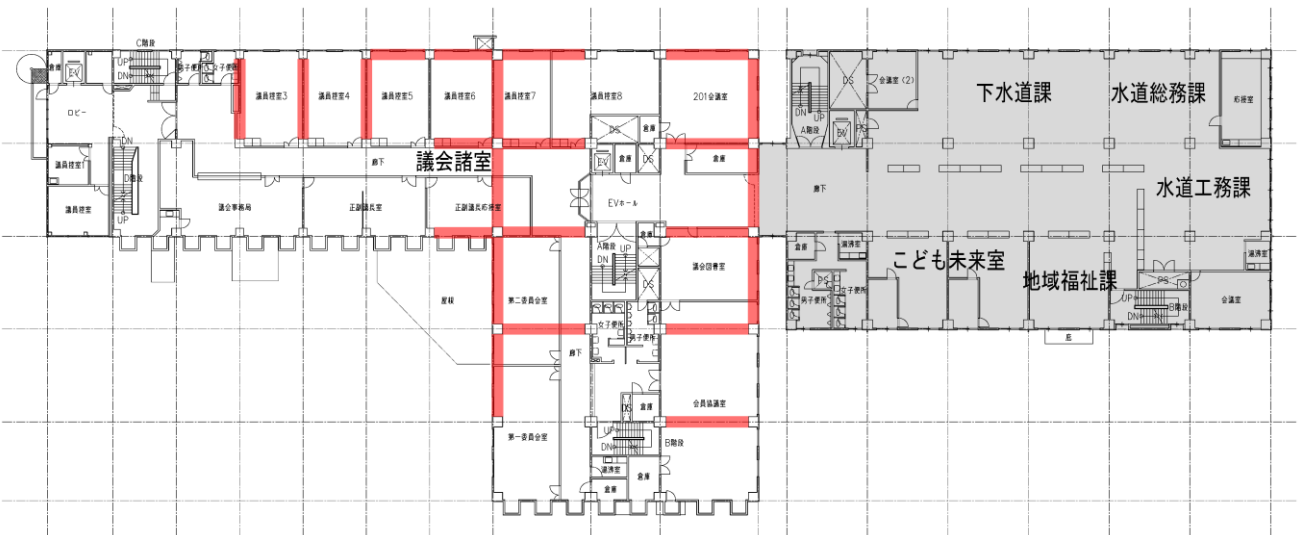
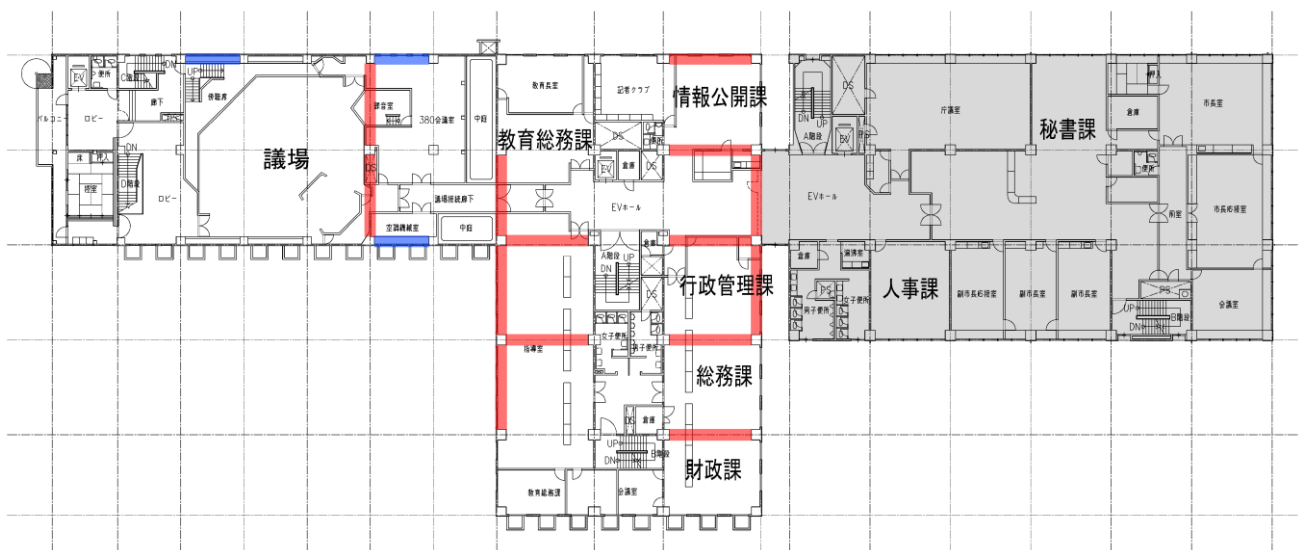
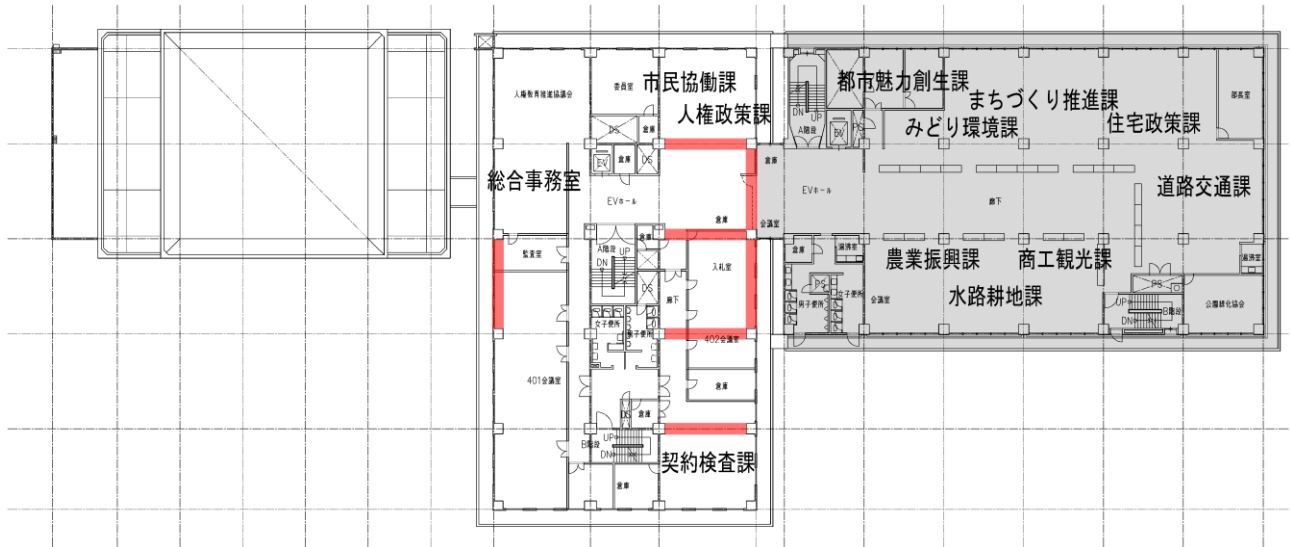
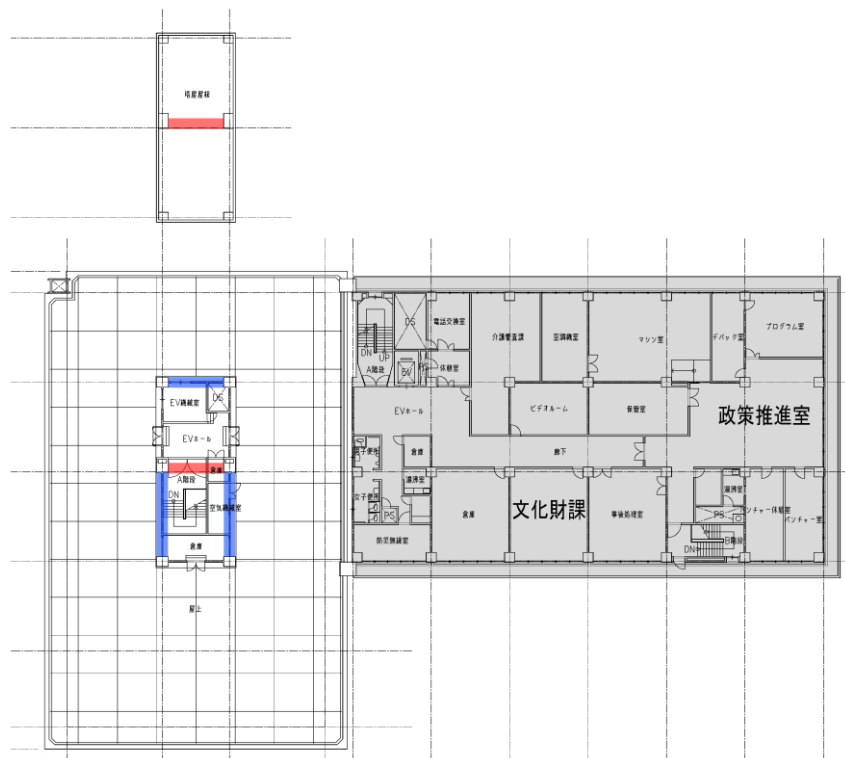
」で示したものは、耐震壁を設置する必要のある箇所を示す。
