富田林市学校教育施設長寿命化計画

令和3（2021）年度 ▶ 令和12（2030）年度

（素案）

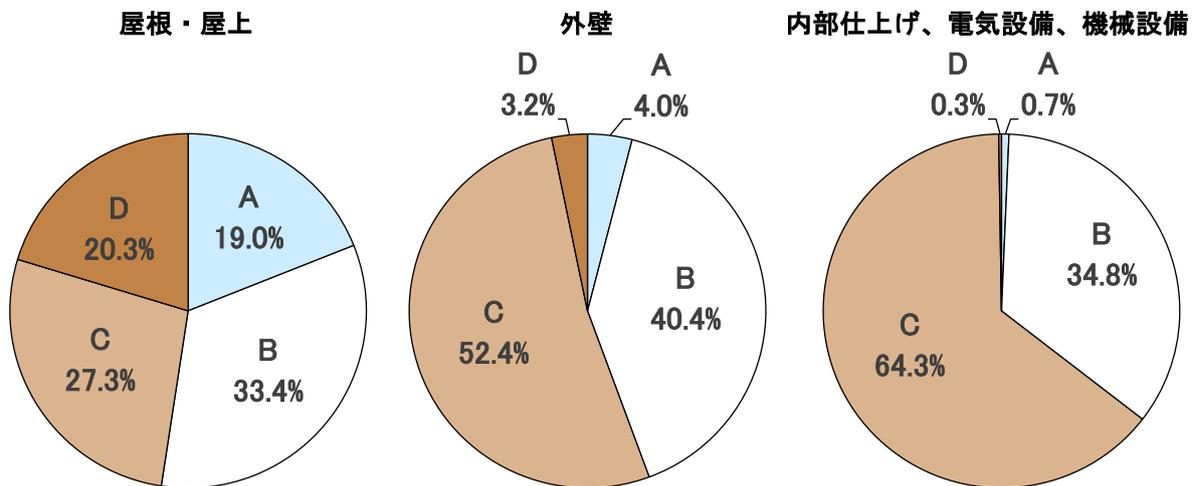
図3-13：劣化状況調査結果

全般的に築年数に応じた劣化の進行が確認されました。

屋根・屋上については、これまでの防水改修等の実施により良好な維持管理ができていた施設も見受けられますが、全体としては劣化が進行しており、一部の施設では防水・排水機能の低下が確認されました。

外壁も同様に築年数相応に劣化の進行が確認されました。

屋根・屋上、外壁の防水機能の低下は、雨水が浸透することで構造躯体のコンクリート強度の低下や鉄筋の腐食を招き、建物の安全性に大きな影響を与える可能性も考えられることから、早期の対応が必要です。

内部仕上げ、電気・機械設備については、建築当初から全面的な改修等が行われておらず、大半の施設で広範囲の劣化が確認されました。

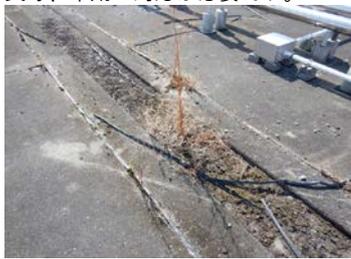
屋根・屋上	外壁	内部仕上げ
	D	D	B
校舎	<p>目地の損傷、泥堆積による排水不良等、早期の対応が必要です。</p>

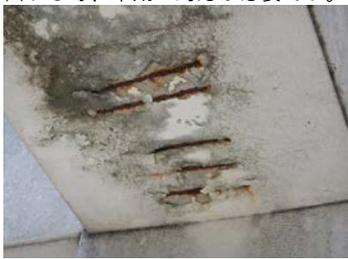
<p>広範囲にひび割れが見られ鉄筋が露出する等、早期の対応が必要です。</p>

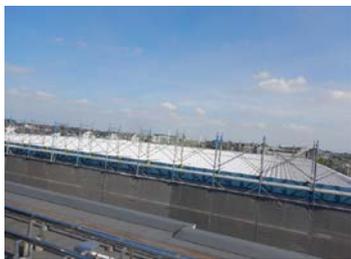
屋内運動場	屋根・屋上	外壁	内部仕上げ
	B	C	B
	<p>部分的に劣化が見られます。</p>

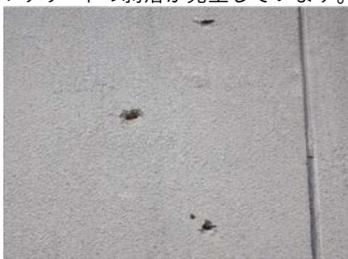
<p>広範囲に劣化が見られ、部分的にコンクリートの剥落が発生しています。</p>

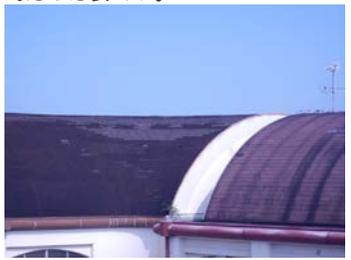
屋根・屋上	外壁	内部仕上げ
	D	C	B
校舎	<p>屋根材の劣化が進んでおり、早期の対応が必要です。</p>

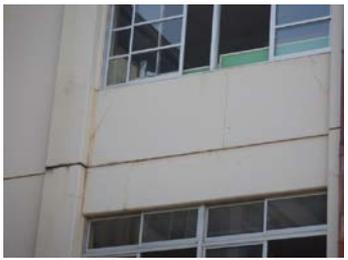
<p>広範囲に劣化が見られます。</p>

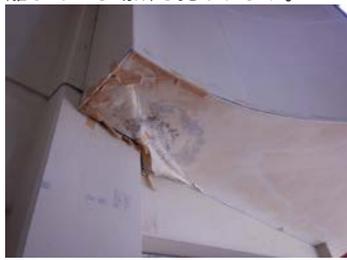
<p>漏水跡が部分的に見られ、塗装の剥離している場所も見られます。</p>

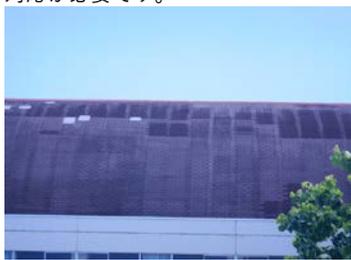
屋内運動場	屋根・屋上	外壁	内部仕上げ
	D	C	B
	<p>屋根材の劣化が進んでおり、早期の対応が必要です。</p>

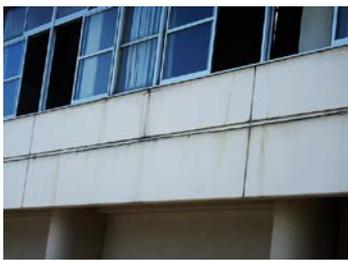
<p>広範囲にひび割れが見られます。</p>

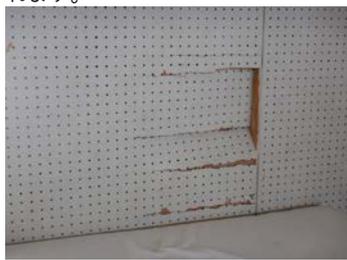
<p>部分的に損傷や内壁に漏水跡が見られます。</p>

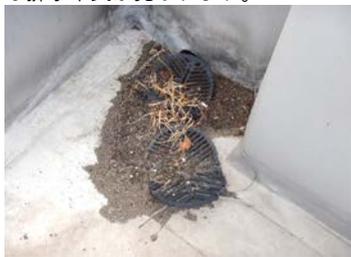
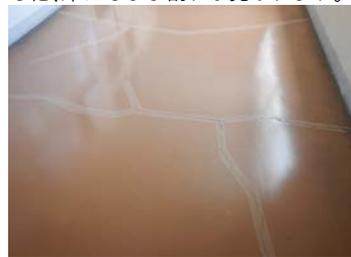
屋根・屋上	外壁	内部仕上げ
	校舎	B	C
排水ドレンに泥堆積による部分的な排水不良が見られます。		広範囲に塗装の浮きが見られ、軒裏の損傷等が見られます。	広範囲なひび割れや漏水跡が見られる他、床にもひび割れが見られます。

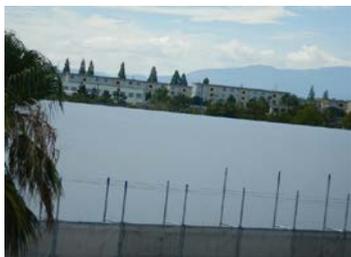
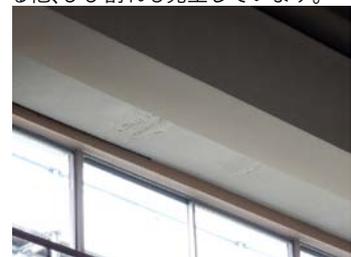
屋根・屋上	外壁	内部仕上げ
	A	C	C
屋内運動場	概ね良好です。	塗装の浮きや劣化が広範囲に見られます。	天井や梁の広範囲に漏水跡が見られる他、ひび割れも発生しています。

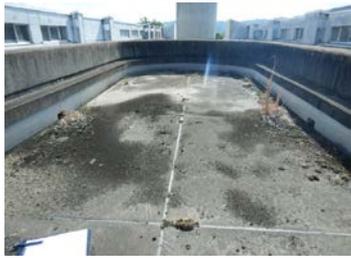
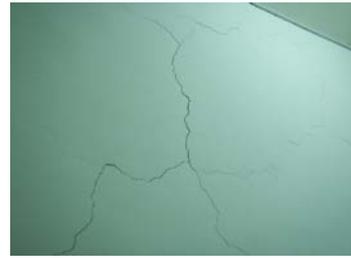
屋根・屋上	外壁	内部仕上げ
	校舎	D	C
泥の堆積、植物の繁茂、防水層の劣化等、早期の対応が必要です。		鉄筋が露出する場所が発生する等、広範囲に劣化が見られます。	部分的にひび割れが発生する等の劣化が見られます。

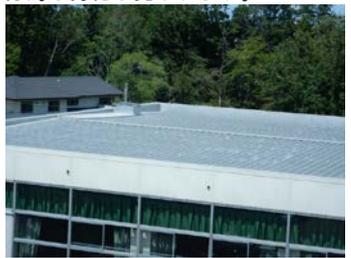
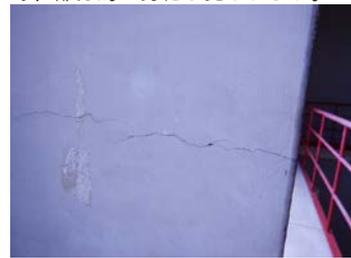
屋根・屋上	外壁	内部仕上げ
	B	B	B
屋内運動場	排水ドレンに泥が堆積する等、部分的な劣化が見られます。	外階段に一部損傷が発生する等、部分的な劣化が見られます。	内壁の一部にひび割れが発生する等、部分的に劣化が見られます。

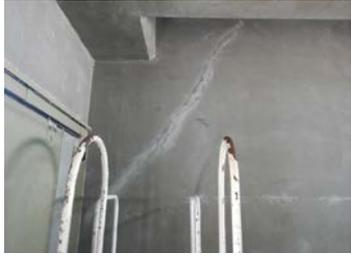
屋根・屋上	外壁	内部仕上げ
	B	C	B
屋内運動場	部分的に塗装の劣化が見られます。	ひび割れや軒裏の錆などの劣化が見られます。	内壁の漏水跡やひび割れ等、部分的な劣化が見られます。

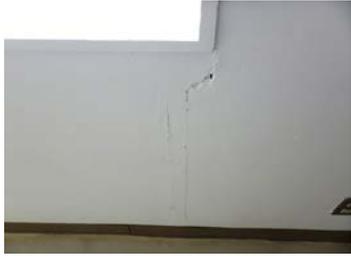
屋根・屋上	外壁	内部仕上げ
	校舎	C	C
防水層にしわ、捲れ、目地劣化等、広範囲に劣化が見られます		外壁のひび割れや鉄筋の露出等、広範囲に劣化が見られます	内壁に漏水跡やひび割れ等、部分的に劣化が見られます。
