富田林市学校教育施設長寿命化計画

令和3（2021）年度 ▶ 令和12（2030）年度

令和3（2021）年7月

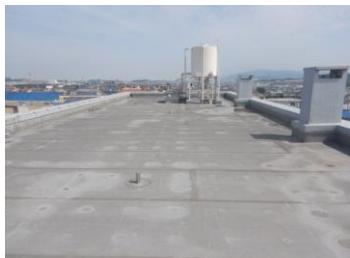
喜志小学校

校舎	屋根・屋上	外壁	内部仕上げ
	A	B	C
校舎・屋内運動場	概ね良好です。

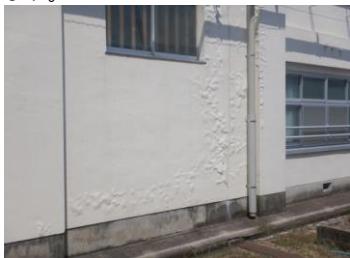
部分的に塗装の浮きや剥離が見られます。

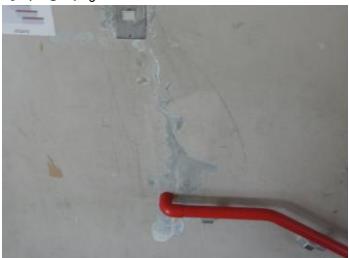
広範囲に塗装の剥離やひび割れが見られます。

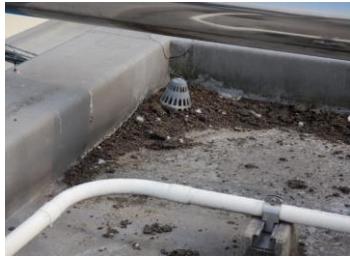
大伴小学校

校舎	屋根・屋上	外壁	内部仕上げ
	B	B	C
屋内運動場	部分的にドレンの排水不良が見られます。

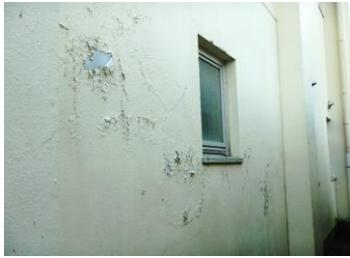
部分的に塗装の浮きや剥離が見られます。

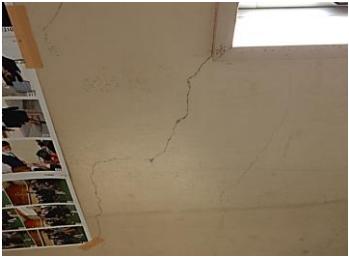
内壁の広範囲にひび割れが見られ、部分的に塗装の剥離があります。

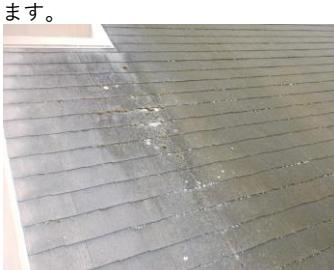
川西幼稚園

管 理 ・ 保 育 室 棟	屋根・屋上	外壁	内部仕上げ
	C	B	B
	<p>広範囲にスレートの劣化が見られます。</p>

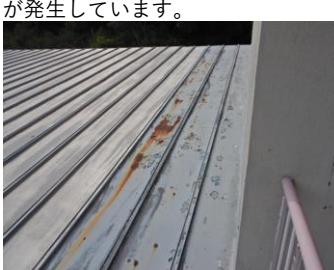
東条幼稚園

管 理 棟	屋根・屋上	外壁	内部仕上げ
	C	B	C
	<p>広範囲に塗装の劣化が見られ、錆が発生しています。</p>
