## 7 2 . 重点整備地区の問題・課題 1 ( 駅、駅前広場、道路・歩道等 )

### 重点整備地区の問題・課題図 1 ( 特定旅客施設：富田林駅 ) の概要

# 重点整備地区の問題・課題図1 (特定旅客施設：富田林駅)

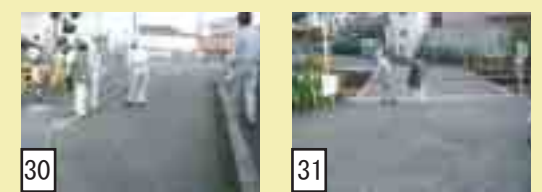
ダイエー前踏切  
30：駅の南北を渡るルートは重要である。ここは、踏み切りに入る道の双方とも勾配が急である。  
31：踏切内は線路と通路の間が広く空いており、歩行に危険である。

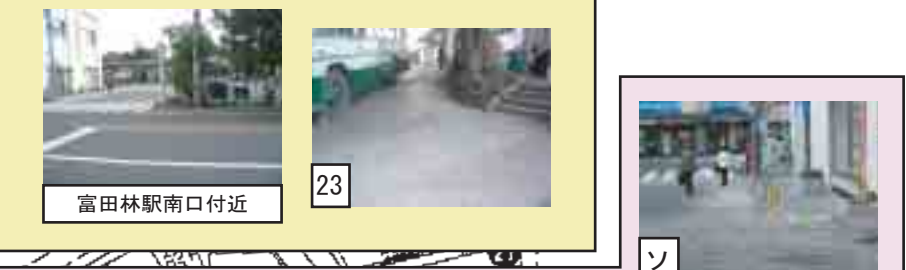
富田林駅南口駅前広場：【混雑・渋滞】  
23：駅前広場はとにかく狭く、バス、自家用車、歩行者の動線が混合して危険である。

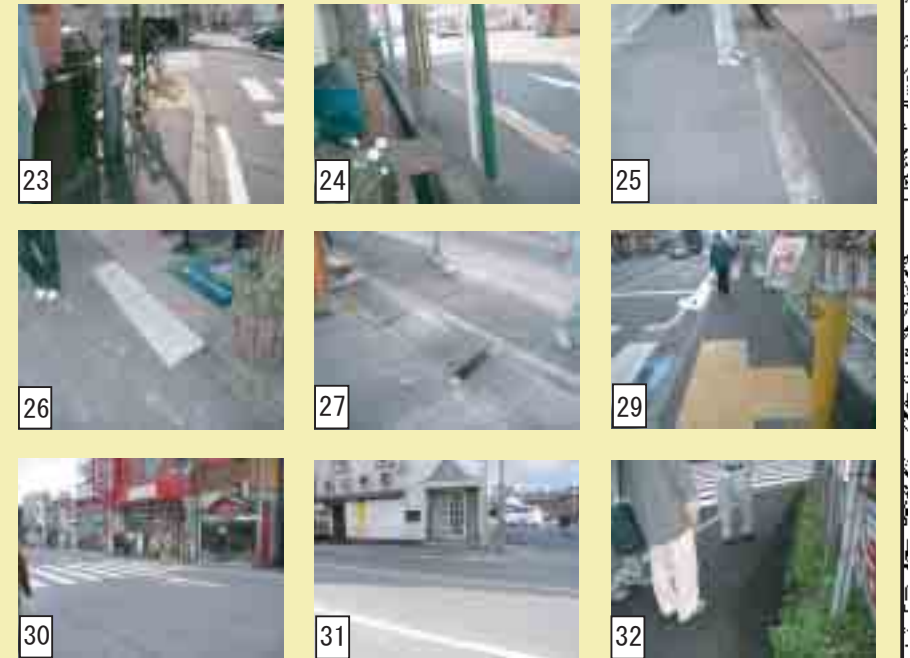
- 23：歩道が狭く（2m以下）、街灯や道路標識で更に狭くなる。
- 24：溝が深く落ちたら危険である。
- 25：歩道と民地に段差があり、歩道の横断勾配もきつい。
- 26：スロープ横の部分に足をひっかけるおそれがある。
- 27：溝の蓋が斜めになっている。
- 28：歩道に駐車している車がある。
- 29：音声信号が布設されているが、パチンコ屋の音で聞こえにくい。【対策済】
- 30：点字ブロックが適切な位置に設置されていない（片方によっている）。
- 31：歩道の横断勾配がきつくと車椅子の通行に支障がある。
- 32：歩道に上がりにくい。勾配がきついし、段差もある。

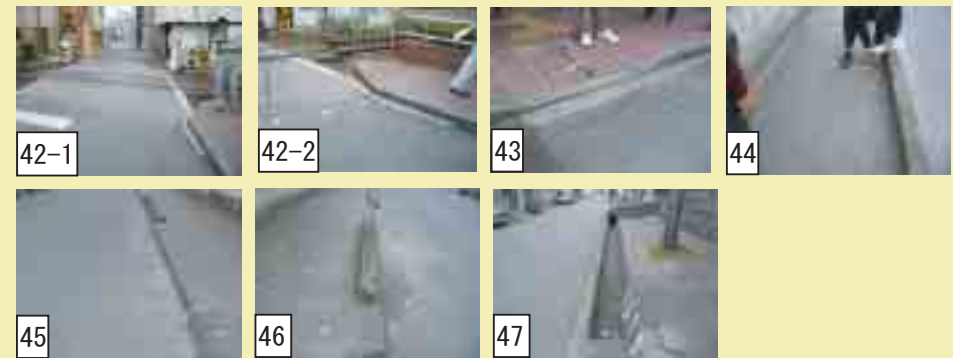
42-1 42-2 43 44 45 46 47

42：踏切に段差がある。また踏切と駅入口にも段差がある。  
43：駅前入り口部の段差。乗り入れ部分に小型水路があり、車椅子の通行が非常に困難である。  
44：有効幅員が狭く（約120cm）、段差があるため、ほとんど使用されていない。  
45, 46：歩道端に高さ約10cmのブロックがあるが、歩道と同じ色であるため、つまりくことが夜によくある（視覚障害者）。段差を無くして白線で車道と区別した方がよい。  
47：第一中学校角に溝があり危険。

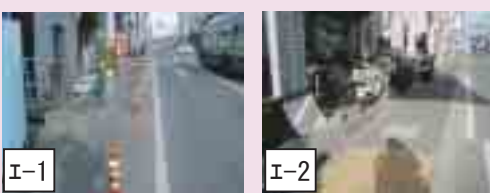
『団体ヒアリング』  
I：りそな銀行前の歩道への入口が狭く、車椅子では入れない。(身)

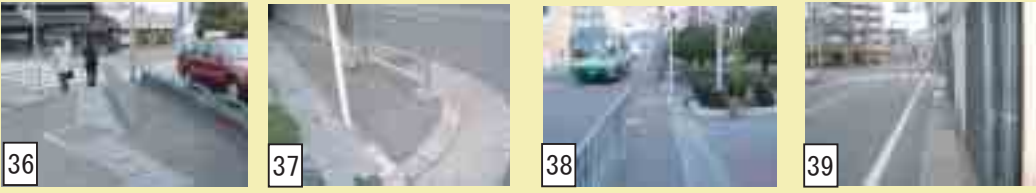
36：若一交差点の歩道中間部に手すりがある。取り忘れか？《富田林市》  
37：歩道が狭く、歩道と車道に段差があり上がりやすく、くぼみもある。  
38：若松町団地前歩道の終点部真ん中に電柱が立っており通行障害となっている。  
39：途中より、歩道がなく、幅も狭い側線だけの区間があり、溝に蓋が無い箇所もあり極めて危険。

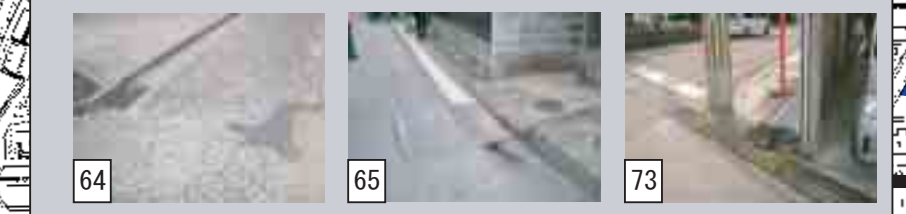
常盤1号線：  
 寺内町境界付近～府道富田林五条線(若一交差点)※検討ルート外  
 64, 66：舗装が悪い。  
 65：側溝の蓋がないところや不完全なところが多く、特に車が通行すると端によけるので危険である。  
 67：道路の中央部からアスファルト舗装とコンクリート舗装(下部は水路)が分かれており、歩きにくい。  
 68：歩道が石畳になっており車椅子で通ると振動がある。  
 69：歩道の終わりに真ん中に電柱あり。  
 70：68と69の歩道へ上がるスロープ横断勾配が12%。  
 71：スロープがなく、歩道に上がれない(上がっても植木が邪魔で歩けない)。  
 72：朝夕は車の抜け道となっており、歩行者は危険。  
 73：グレーチングが閉じていなくて危険。

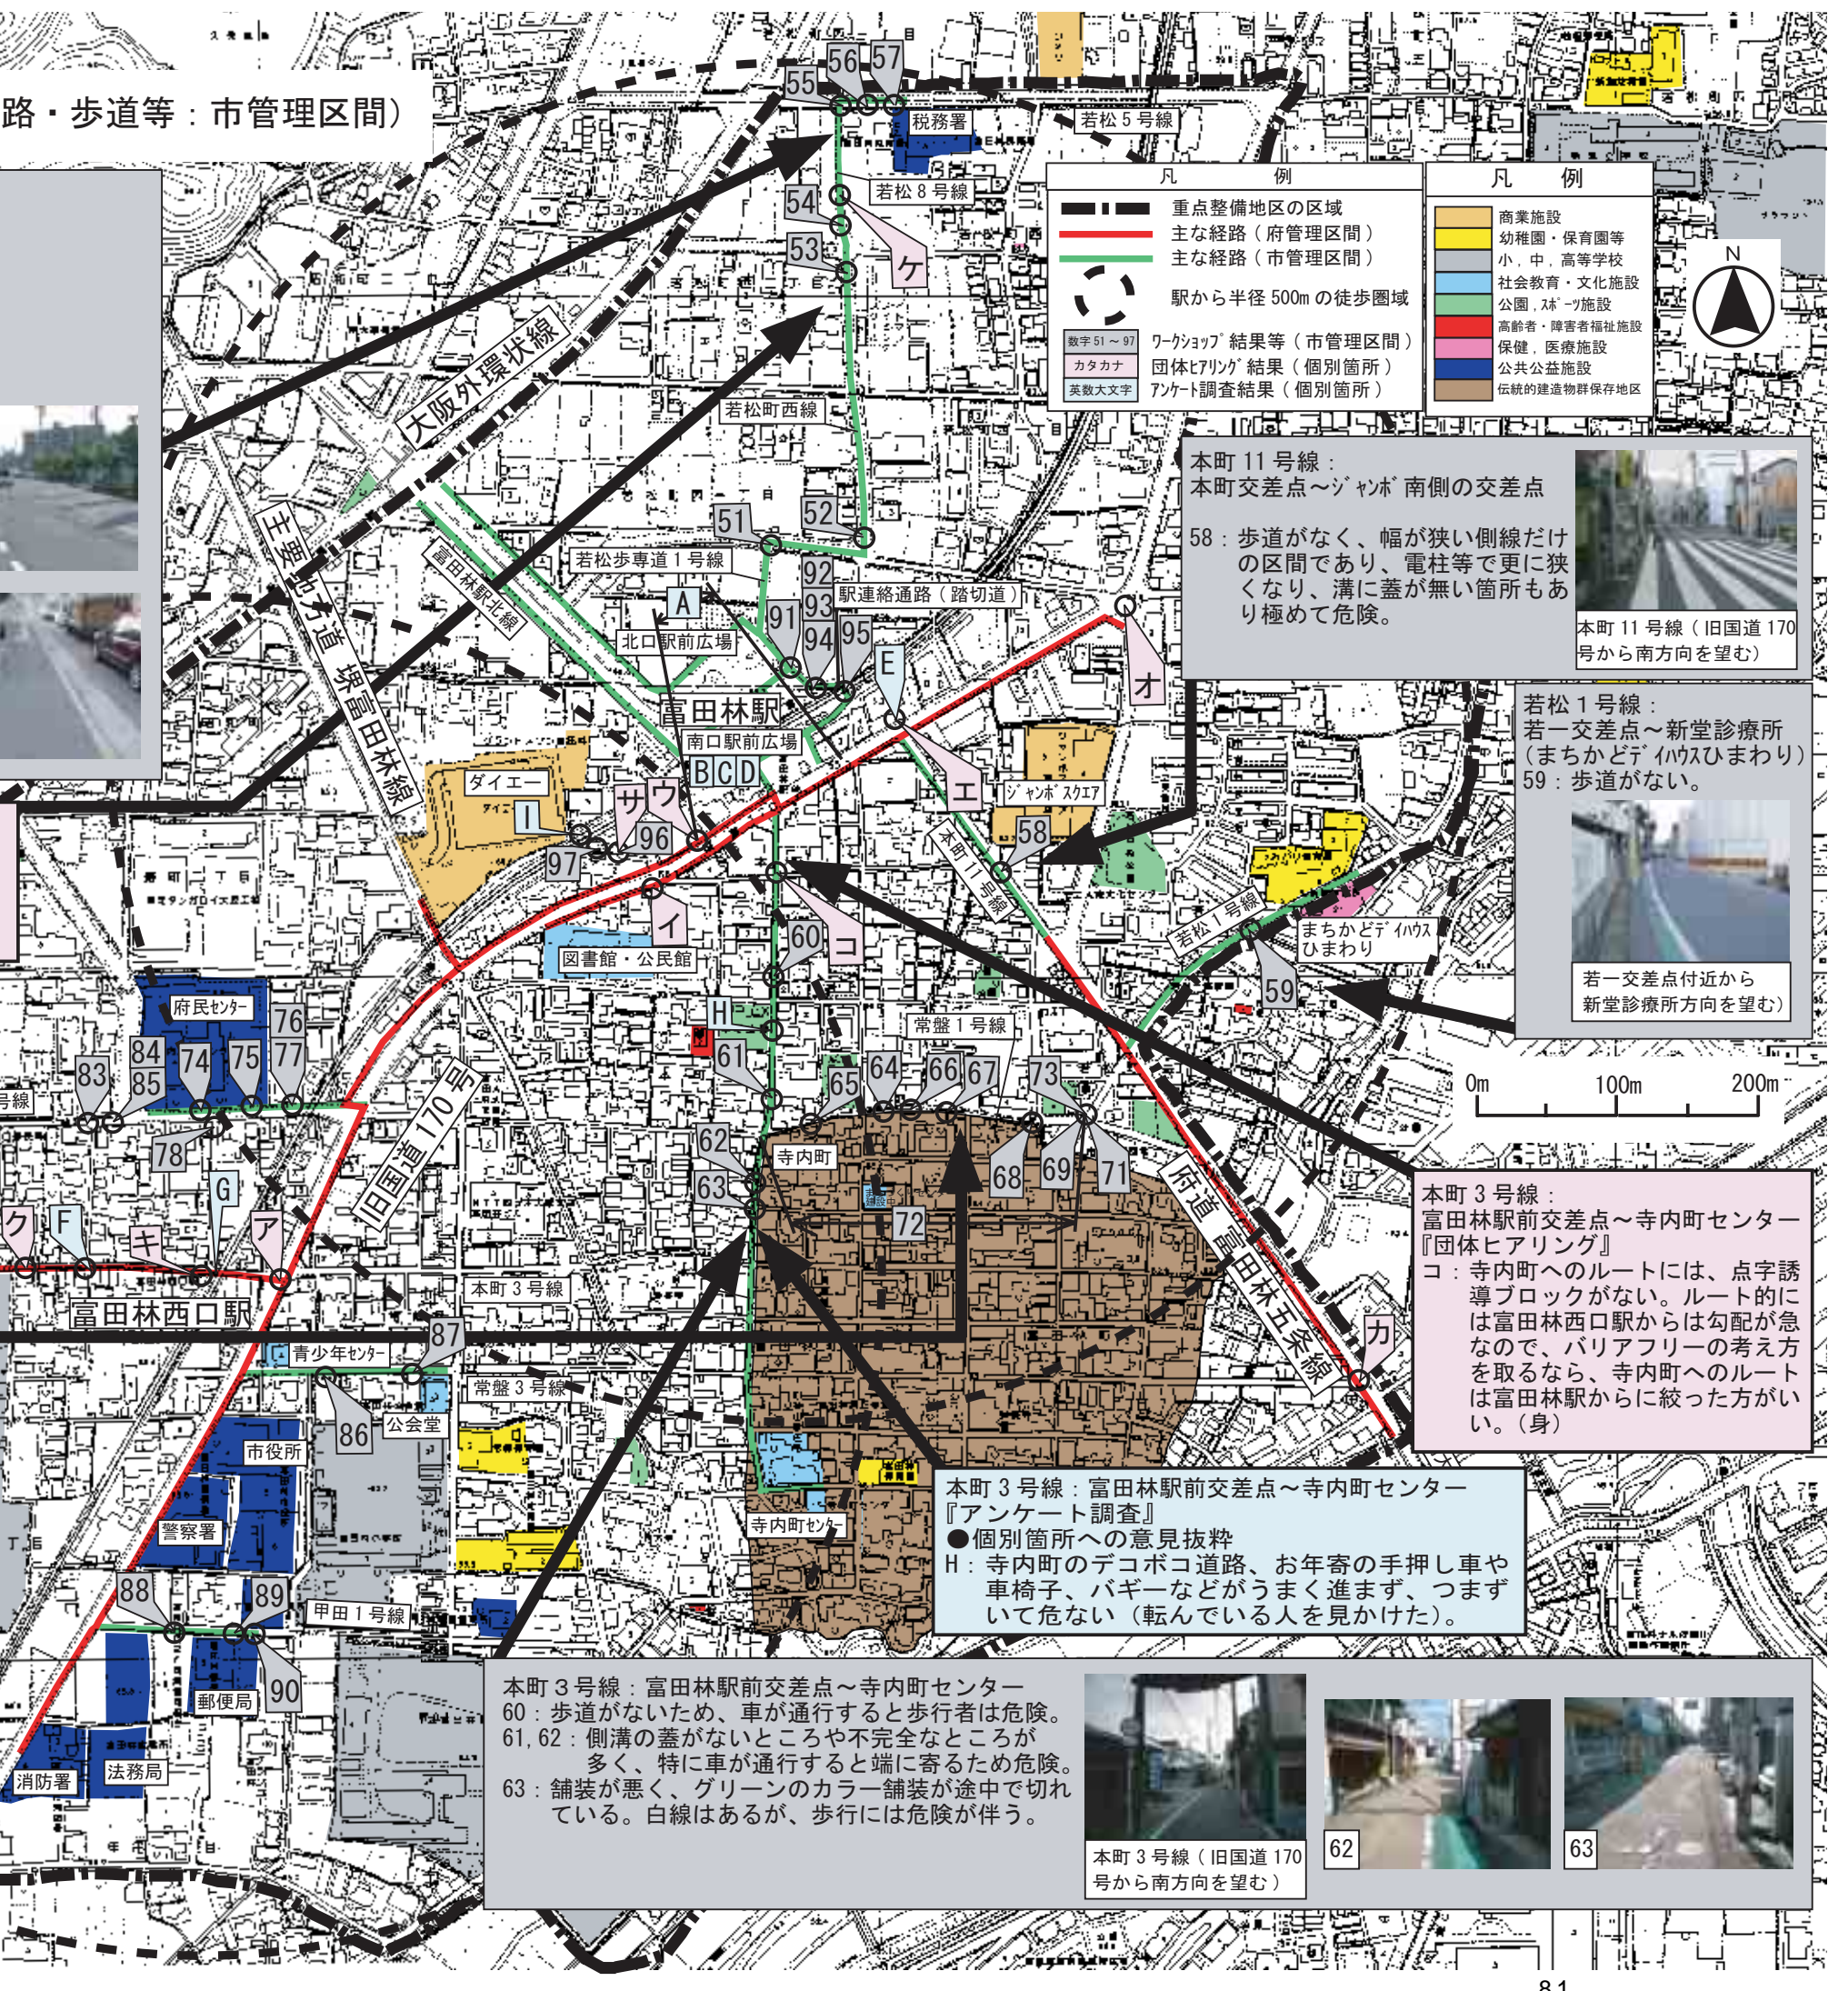
本町11号線：  
 本町交差点～ジャンボ南側の交差点  
 58：歩道がなく、幅が狭い側線だけの区間であり、電柱等で更に狭くなり、溝に蓋が無い箇所もあり極めて危険。

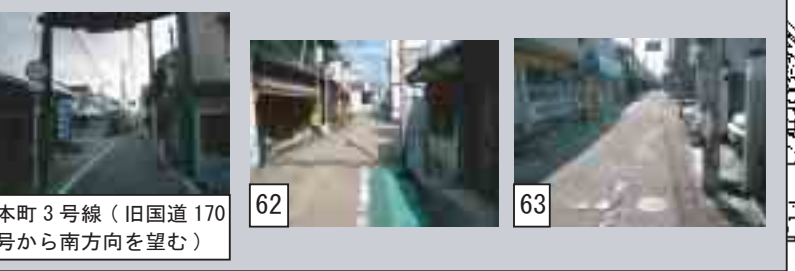
本町3号線：富田林駅前交差点～寺内町センター  
 60：歩道がないため、車が通行すると歩行者は危険。  
 61, 62：側溝の蓋がないところや不完全なところが多く、特に車が通行すると端に寄るため危険。  
 63：舗装が悪く、グリーンカラー舗装が途中で切れている。白線はあるが、歩行には危険が伴う。

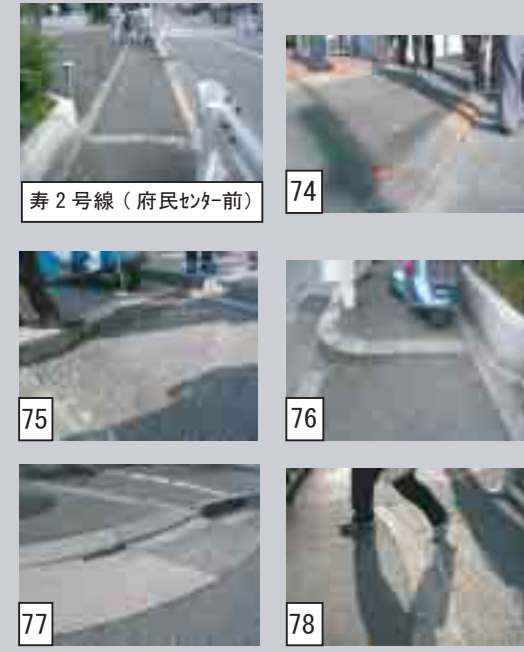
寿2号線：府民センター前～旧国道170号  
 【北側歩道】  
 74：車道から府民センターへの出入口で、横断勾配が急で（約20.8%）、車道と歩道に段差が約2.5cmあり、シルバーカーでは登りにくい。  
 75：マウンドアップ構造の車両乗入れ部の横断勾配が約18.5%もあり、シルバーカーが斜めに倒れ、視覚障害者も危険（高さの低い歩道にしてはどうか）。  
 76：歩道有効幅員が約110cmであり、シルバーカー（幅約70cm）が通行すれば歩行者は通行できない。  
 77：歩車道の段差あり。  
 【南側歩道】  
 78：歩車段差が計測では約2cm（18mm）と基準値であるが、車椅子の方は通行が非常に困難。

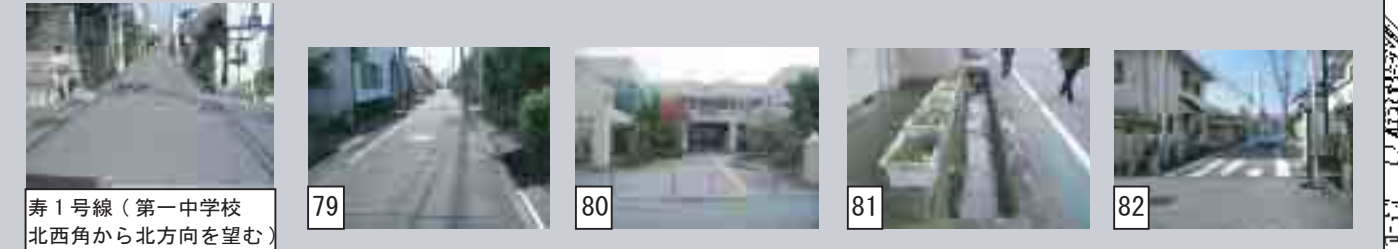
寿1号線・寿2号線：第一中学校前～府民健康プラザ  
 79：第一中学校前から府民健康プラザに行く道は、白線の内側に電柱があり、歩行者がそれを避けて車道に入ってしまう危険。  
 80：健康プラザ前に看板がなく、分かりにくい（聴覚障害者）。  
 81：健康プラザ前にある溝は、幅約60cm深さ約100cmで大きい、蓋がなく、視覚障害者及び健常者でも、特に夜間は危険である（転落防止柵または、蓋が必要）。  
 82：歩道がなく、交通量が非常に多くて危険。
